АНКЕТА

визначення доступності будівель і приміщень закладів освіти з урахуванням потреб осіб з інвалідністю та інших маломобільних груп населення (МГН) в умовах реформування освітньої галузі із запровадженням інклюзивного навчання, організації опорних закладів та їхніх філій, які функціонують з 01.09.2016, в умовах децентралізації і створення системи управління освітою об'єднаних територіальних громад

Дата проведення аудиту доступності (обстеження): 27.07.2017 року

Назва об'єкту: Гоголівська загальноосвітня школа І – III ступенів імені М.В. Гоголя

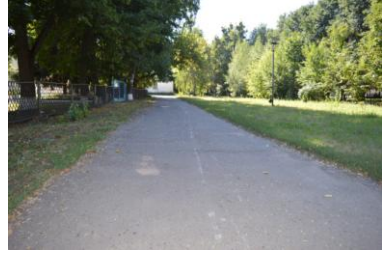
1.	Тротуари та пішохідні доріжки мають рівне покриття, без бар'єрів і перешкод, вибоїн тощо. (Покриття з бетонних плит повинно бути рівним, а товщина швів між плитами - не більше 0,015 м. <i>Примітки:</i> _____

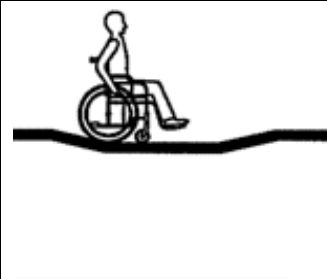
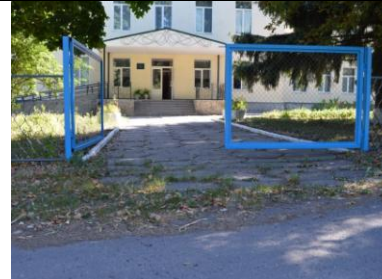
2.	Переїзди з тротуарів через проїзну частину, плавні, без бордюрів, з ухилами не більше 1:12. (Висота бортового каменю в місцях перетину тротуару з проїзною частиною не повинна перевищувати 0,04 м. <i>Примітки:</i> _____

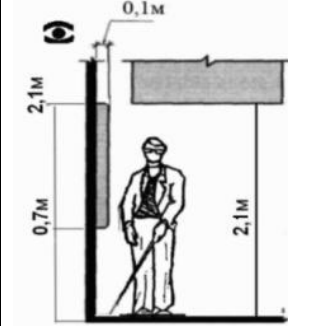
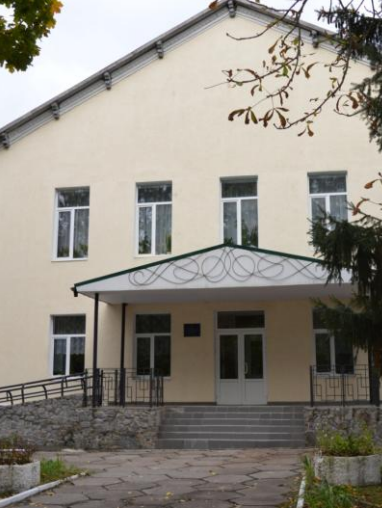
3.	Відсутність перешкод на шляхах руху по прилеглій території: 3.1. Відстань до горизонтальних конструкцій, або гілок рослин, над шляхами руху становить мін 2,1 м. 3.2. Відстань від поверхні доріжки до виступаючих над нею конструкцій, або гілок рослин, становить не більше max 0.7 м. 3.3. Конструкції, або гілки рослин, не виступають на шляхи руху більше ніж на max 0.1 м. <i>Примітки:</i> _____

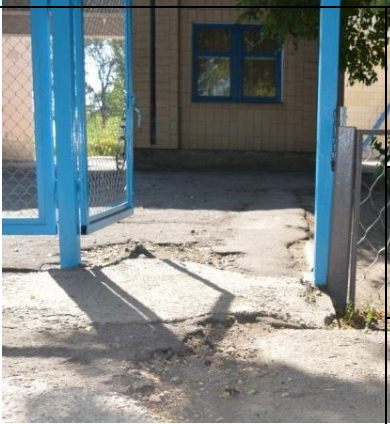
4.	<p>Якщо будівля знаходиться на окремій, відгородженій території. Чи відповідає вхід наступним вимогам:</p> <p>4.1. Ширина хвіртки min 90 см</p> <p>4.2. Відсутні сходи чи пороги</p> <p>4.3. Відсутні перешкоди у вигляді урни, тумби тощо <i>Примітки:</i> _____</p>

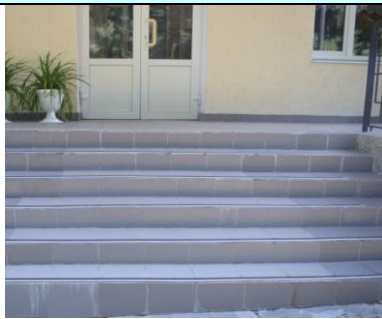
Вимоги нормативного документа	Рисунок відповідно до ДБН	Фотофіксація	Вимоги ДБН дотримано?		Ступінь впливу на доступність об'єкту		
			Так	Ні	доступно	частково доступно	недоступно
<p>Сходи зовнішні.</p> <p>6.1. Сходинок однакові по висоті</p> <p>6.2. Наявне маркування ребер верхньої та нижньої сходинки для осіб з порушенням зору</p> <p>Примітки: _____</p>

+		+		
<p>Поручні при зовнішніх сходах:</p> <p>6.3. Наявні поручні біля сходів</p> <p>6.4. Поручні мають продовження по горизонталі як вгору, так і вниз на 30 см</p> <p>6.5. Поручні розташовані з обох боків</p> <p>6.6. Якщо ширина сходів перевищує 2,5 м, наявні розділові перила</p> <p>Примітки: _____ <i>поручні відсутні</i></p>

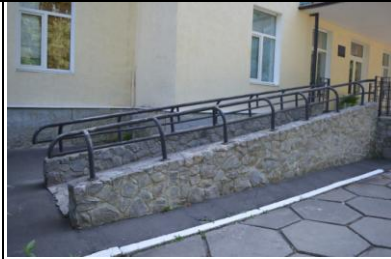
Вимоги нормативного документа	Рисунок відповідно до ДБН	Фотофіксація	Вимоги ДБН дотримано?		Ступінь впливу на доступність об'єкту		
			Так	Ні	доступно	частково доступно	недоступно
<p>7.3. На пандусі наявні перила.</p> <p>7.4. Перила встановлені з обох боків пандусу.</p> <p>7.5. Поруччя перил встановлено в двох рівнях на висоті 70 см і 90 см.</p> <p>7.6. Перила мають подовження по горизонталі як вгори, так і вниз на 30 см.</p> <p>Примітки: _____</p>

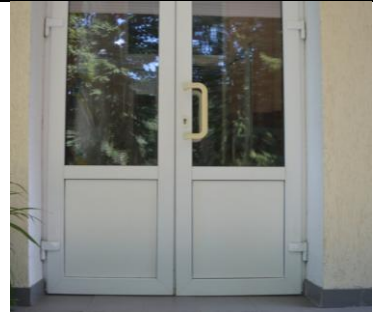
8. Вхідна група, Тамбур							
<p>Двері:</p> <p>8.1. Якщо вхідні двері одинарні, ширина дверного полотна становить міні 90 см.</p> <p>8.2. Якщо вхідні двері є двостулчасті, ширина робочої частини дверей становить міні 80 см.</p> <p>Примітки: <u>ширина робочої частини дверей становить 100 см</u></p>

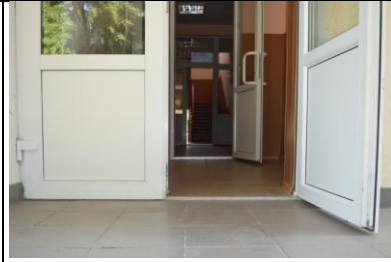
+		+		
<p>8.3. Пороги в дверях не перевищують 2,5 см. (найкраще, коли пороги відсутні)</p> <p>Примітки: _____</p>

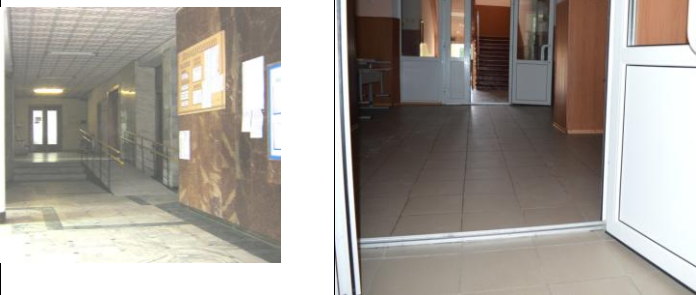
9.	Вестибюль							
	<p>9.1. У вестибюлі є сходи. (якщо сходи наявні, вказати кількість сходинок у промаркованій колонці)</p> <p><i>Примітки: _____ у вестибюлі сходи відсутні</i></p>
